**Járásszékhely múzeumok szakmai támogatása (2016)**  
**Szakmai beszámoló**

**Eszközbeszerzés a Munkácsy Mihály Múzeum állományvédelmi helyszíni bejárásaihoz  
című pályázathoz**

(A megyei hatókörű Munkácsy Mihály Múzeum szakmai beszámolója  
az 1. ba pályázati alcélra benyújtott fejlesztésekhez)

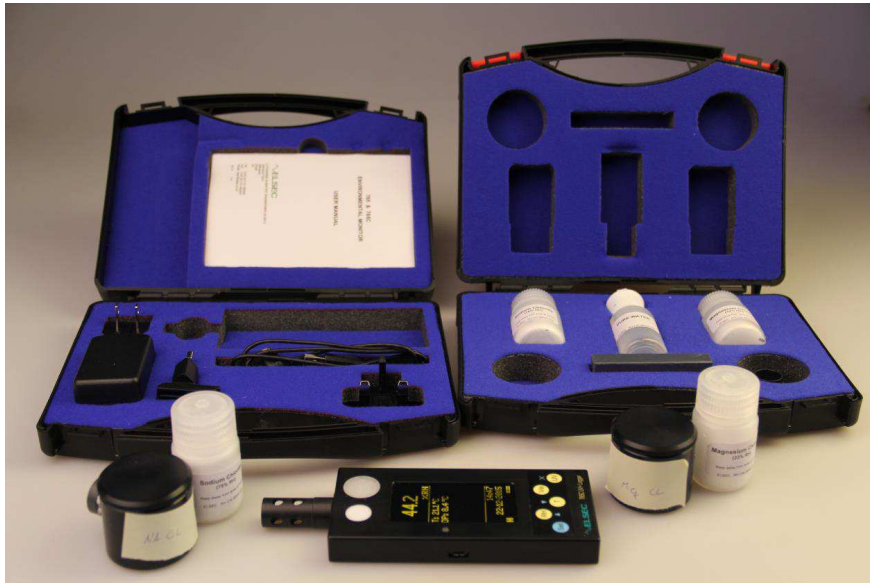
Elsec 765C környezeti monitor és páraszenzor kalibráló szett

A hőmérséklet, a relatív légnedvesség és a látható fény, illetve UV sugárzás mérésével átfogó képet kaphatunk a gyűjtemények anyagát befolyásoló környezeti tényezők mértékéről és ingadozásairól. Az Elsec 765C univerzális adatgyűjtővel mind a négy környezeti paramétert nagy pontossággal mérhetjük, és a relatív páratartalmat mérő szenzort, a hozzá tartozó kalibráló szett segítségével a restaurátorműhelyben kalibrálni is tudjuk. Ezen felül használhatjuk a remélhetőleg később beszerzésre kerülő, többi páramérő szenzor méréseinek rendszeres ellenőrzésére is.

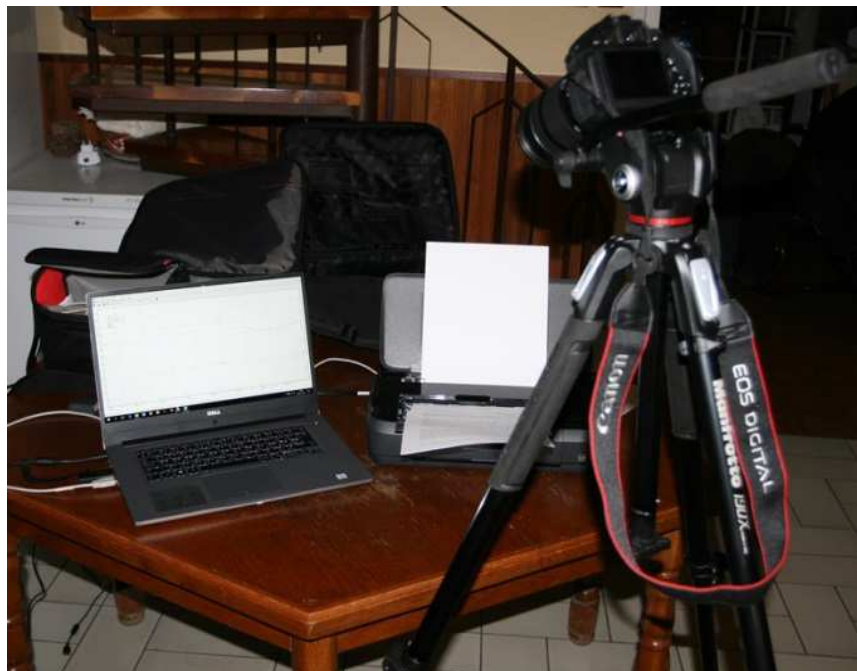
Fényképezőgép tartozékokkal, nootebook és hordozható nyomtató

A digitális fényképezőgéppel dokumentálhatjuk a helyszíni bejárások tapasztalatait. Az állvány segítségével jó minőségű tárgyfotókat készíthetünk. A tárgyfotók készítése nem csak az állományvédelmi feladataink elvégzését segíti, hanem hasznos a múzeumi revíziós és digitalizálási munkában is.

A hordozható eszközökkel a helyszínen elkészítjük a jegyzőkönyveket, amelyeket a nyomtató segítségével rögtön ki tudjuk nyomtatni. A számítógépre mentjük az adatrögzítők mért adatait és az elsec szoftver segítségével grafikonon is kiértékelhetjük a mérési eredményeket.
